PRÁCTICA PROFESIONAL SUPERVISADA

PROYECTO: Control y Seguimiento de Obras

EMPRESA O INSTITUCIÓN: COEF S.A. – Construcciones Eficientes S.A.

1.5. Descripción general de la obra - “GARDENS PARK”

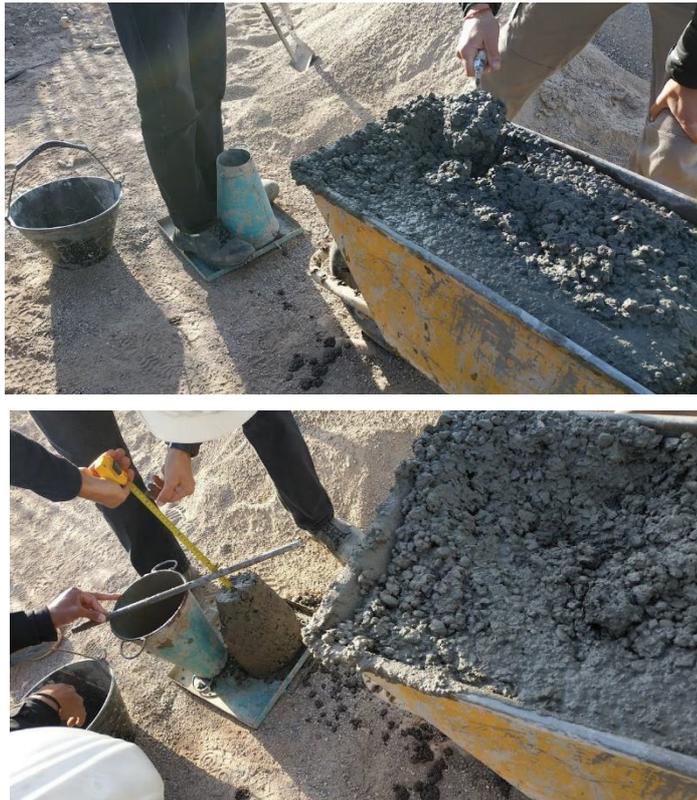
Figura 17. Ensayo de asentamiento con cono de Abrams

A veces nos encontramos con que el asentamiento no era correspondiente con el solicitado con lo cual o se pedía otro mixer a la planta, en caso de tener más asentamiento del permitido, o se incorporaba aditivos fluidificantes en caso de tener menor asentamiento del permitido.

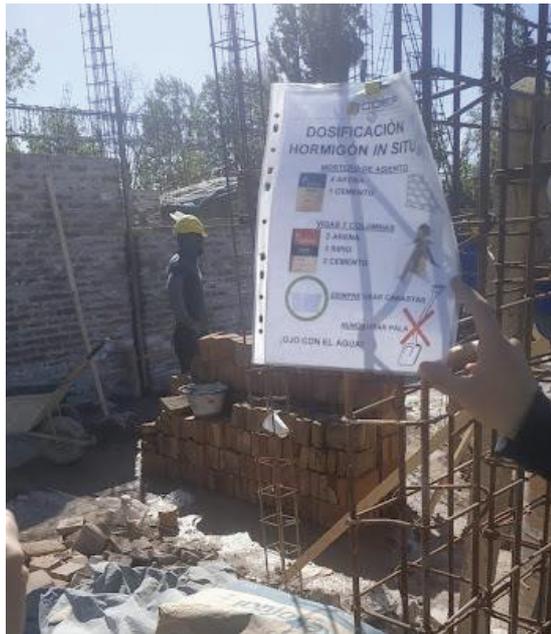
Figura 19. Cartelería con la dosificación de las mezclas

Respecto a los morteros destinados a los asentamientos de ladrillos revoques nos encontramos con el problema de que todas las cuadrillas utilizaban dosificaciones diferentes como se muestra a continuación:

Esto se debía principalmente a la falta de comunicación entre capataz y jefes de cuadrilla y entre este y los obreros. Como solución se propuso realizar carteles para colocarlos cerca de las hormigoneras. Se indicó la dosificación necesaria para cada elemento para así evitar malas interpretaciones.

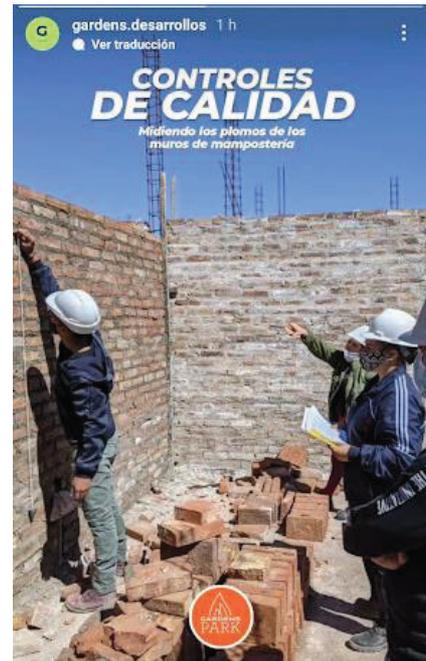
Figura 21. Publicidad de Gardens Desarrollo de control realizado en obra (plomada)

Respecto a los muros de mampostería se verificaba principalmente la verticalidad mediante la utilización del plomo. Antes de construir el muro se tomaba plomada de las reglas metálicas guías en ambas direcciones y se chequeaba su estanqueidad. Antes de completado el muro se repetía el proceso debido a que existe la posibilidad del corrimiento de las reglas guías. Una vez finalizado el muro se verificaba la verticalidad en dos puntos (o tres, según la dimensión que este tenía) y que esta no tuviera un error de más de 10mm y se asentaba en las planillas. Caso contrario se advertía al jefe de cuadrilla y se comunicaba al capataz que tenía la última palabra en si se demolía o se arreglaba mediante el uso de mallas metálicas cubriendo la zona afectada y corrigiendo los errores con revoque.

Errores respecto a la falta de verticalidad, sea reglas guía o muros, se encontró en varias ocasiones.

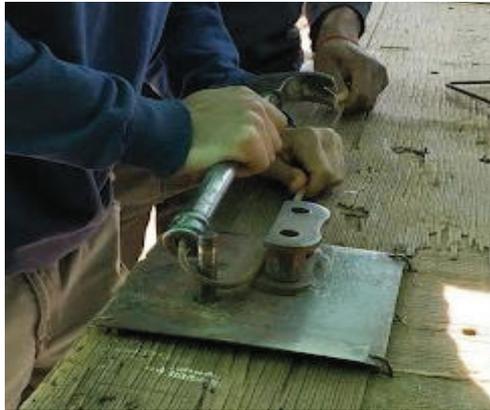
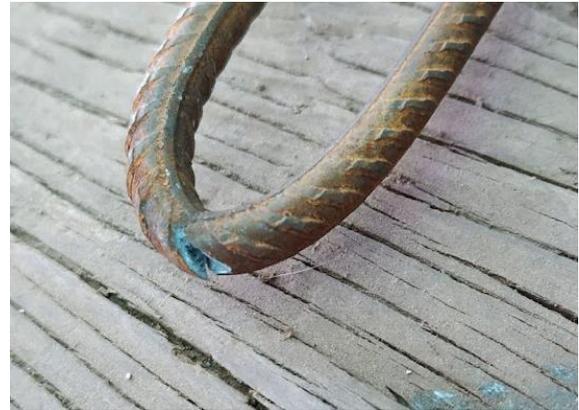
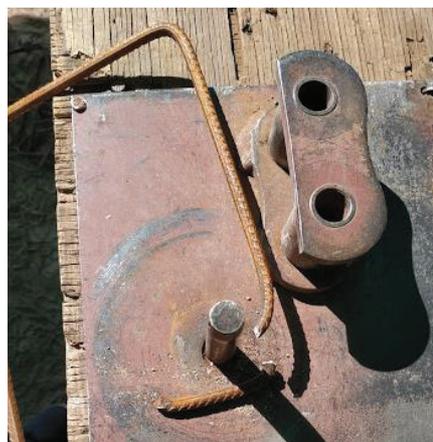
Figura 25. Verificación de doblado y fragilidad del acero por el grupo de calidad

Para destacar, entre los estudiantes nos percatamos que había presencia de acero que no cumplía con el reglamento (CIRSOC 201/05 – INPRES CIRSOC 103/20, Parte 1 y 2) debido a su alta fragilidad. Se hizo el aviso correspondiente al capataz y al presidente de la empresa. Las medidas tomadas al respecto habían quedado a cuenta de la empresa con los proveedores de acero.

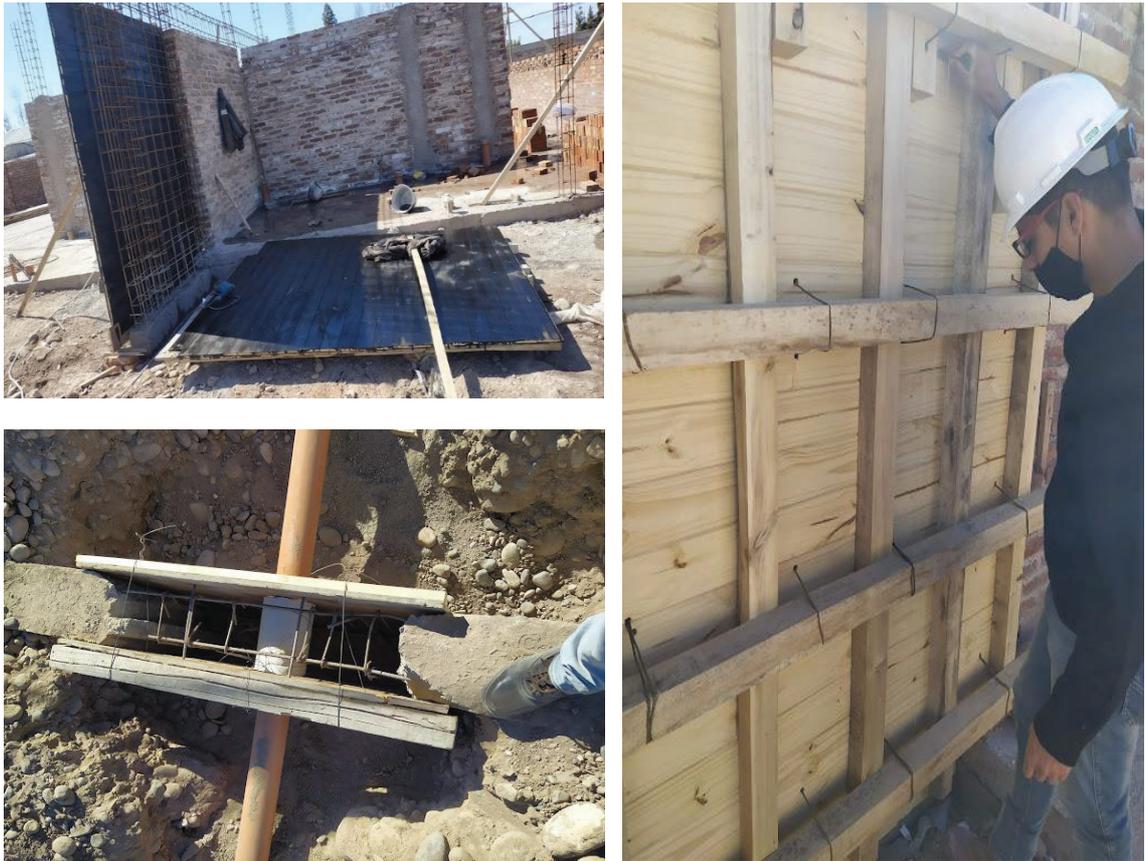
Figura 26. Verificación de pintado para desencofrado, dimensiones y verticalidad

Varios problemas fueron apreciados en cuento en este punto. Se anota y se avisa a los obreros y jefes de cuadrilla.

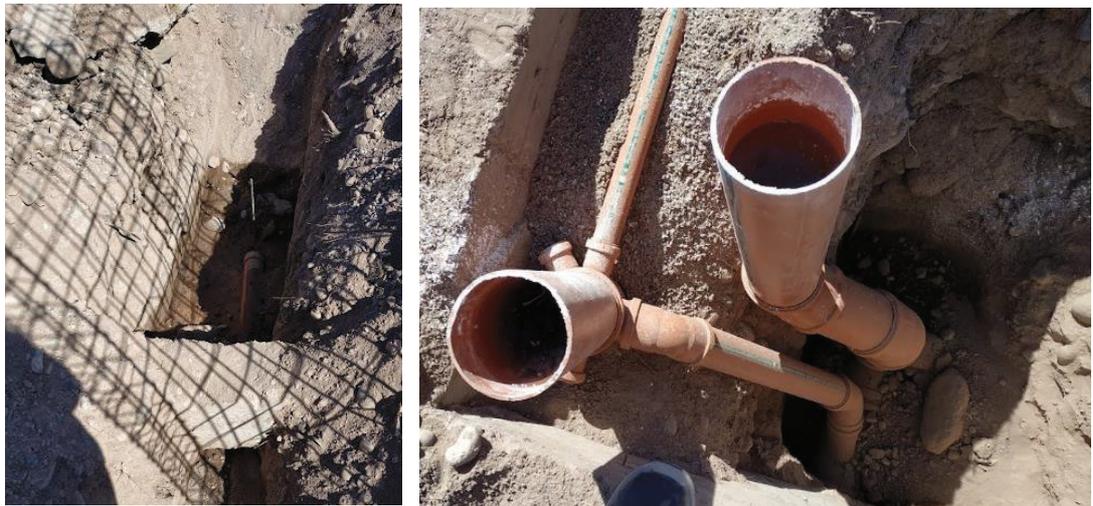
Figura 31. Prueba hidráulica de desagüe cloacal

En este caso, hubo varios problemas con las pérdidas de agua por la junta. Las causas abarcaban la mala conexión entre cañerías y la deformación de la cañería proveniente desde la empresa proveedora.
