PRÁCTICA PROFESIONAL SUPERVISADA

PROYECTO: Control y Seguimiento de Obras

EMPRESA O INSTITUCIÓN: COEF S.A. – Construcciones Eficientes S.A.

1.5. Descripción general de la obra - “GARDENS PARK”

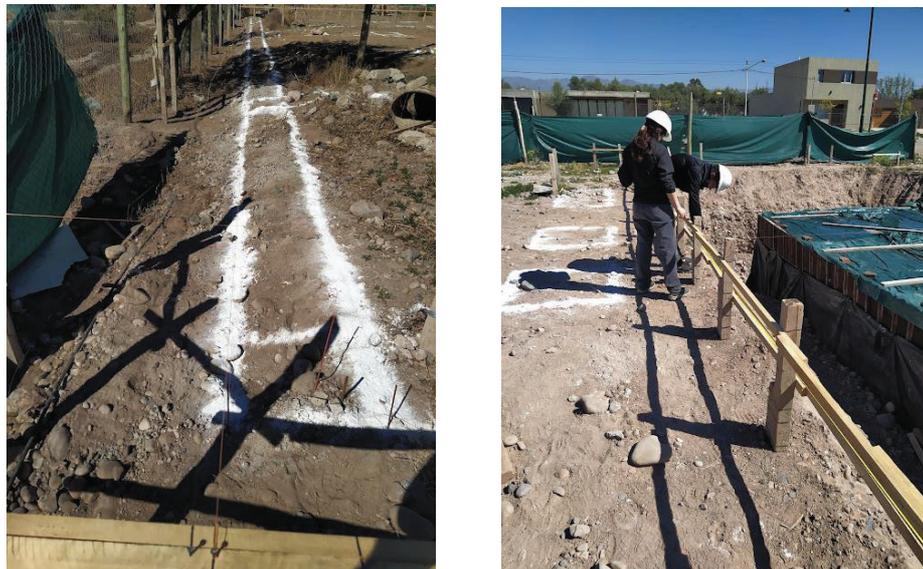
Figura 16. Replanteo demarcado con cal y caballetes

En obra se presentaron muy pocos problemas relacionados a este apartado. Entre ellos podemos mencionar: aperturas de vanos diferentes al proyecto y falta de perpendicularidad de muros en ciertos casos.

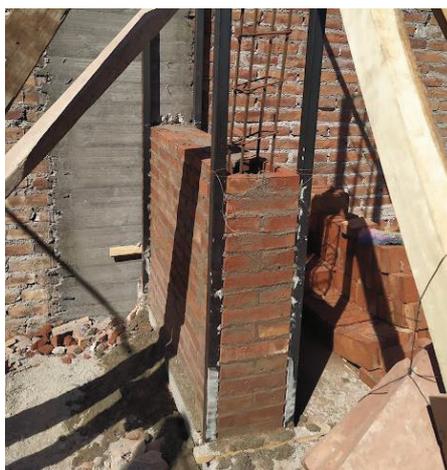
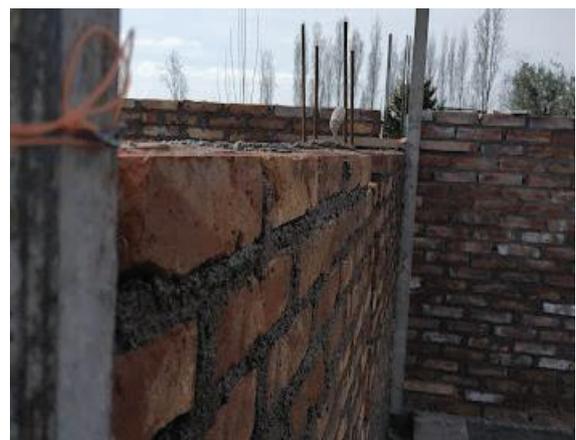
Figura 22. Muros de mampostería en construcción con sus reglas metálicas y tanzas guía

Errores respecto a la falta de verticalidad, sea reglas guía o muros, se encontró en varias ocasiones.

Otro tipo de controles en los muros vistos de mampostería eran que las juntas horizontales y verticales de asiento de ladrillo se realizaran con espesores adecuados cuidando el criterio estético. Adicionado a esto, la elección del ladrillo visto tenía que ser adecuada; que no tuvieran cortes o roturas o colores muy diferentes al resto.

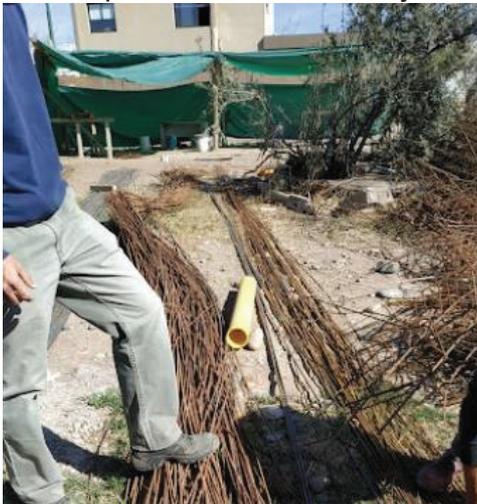
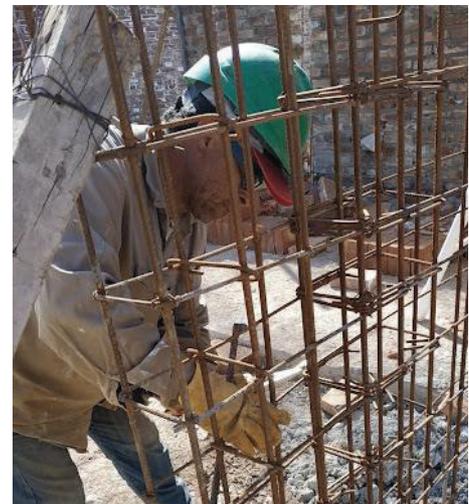
Figura 24. Acopio de armadura (izquierda) y armador confeccionando estribos para tabique (derecha)

Errores respecto a esto se apreciaban muy a menudo y se advertían su presencia al herrero y al capataz.

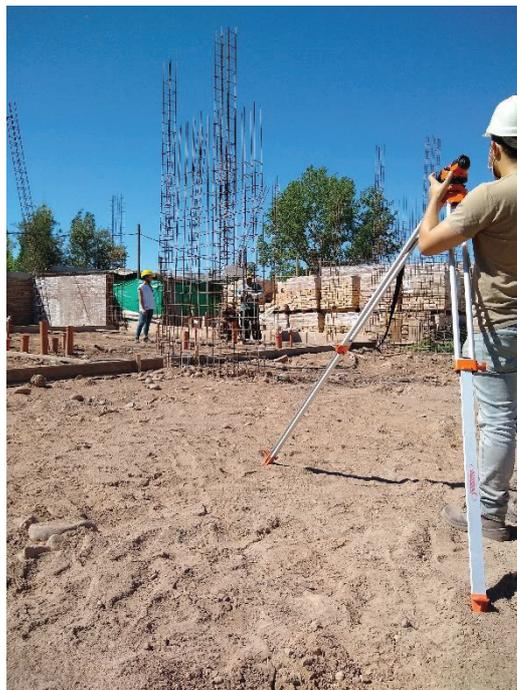
Figura 30. Toma de nivel de contrapiso con nivel óptico y mira estadimétrica

Prácticamente no hubo inconvenientes respecto a este punto de control.

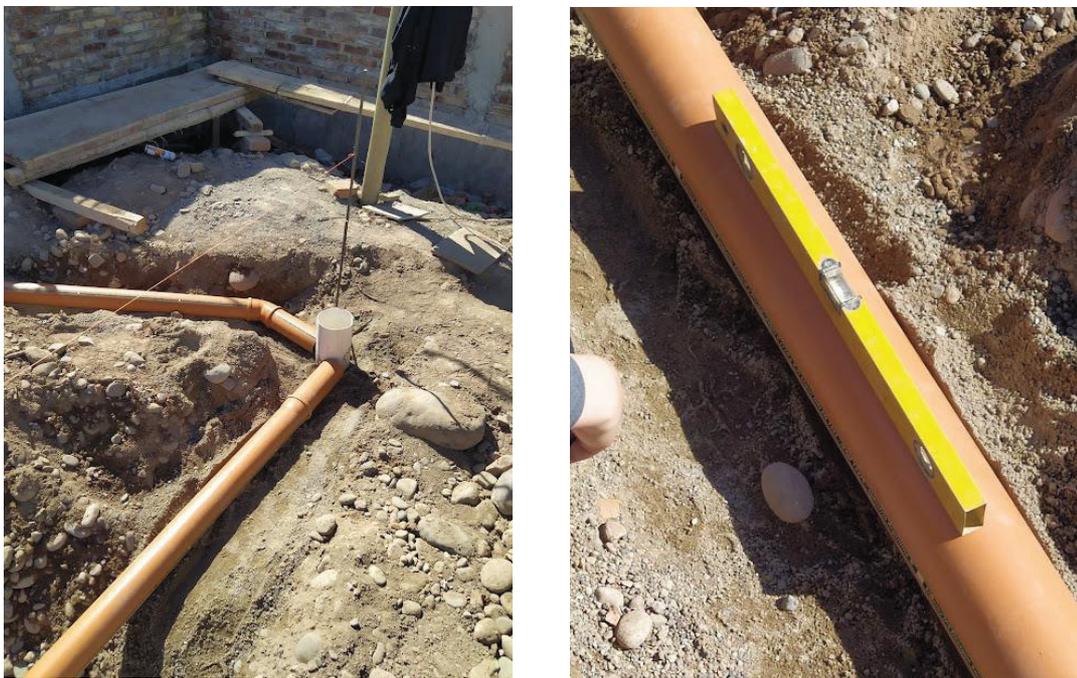
Figura 32. Control de desnivel de desagüe pluvial

En este caso, hubo varios problemas con las pérdidas de agua por la junta. Las causas abarcaban la mala conexión entre cañerías y la deformación de la cañería proveniente desde la empresa proveedora.
